Besi Tulangan Beton Proyek Rehabilitasi SDN Cipayung 2 Diduga Tidak Sesuai Spek

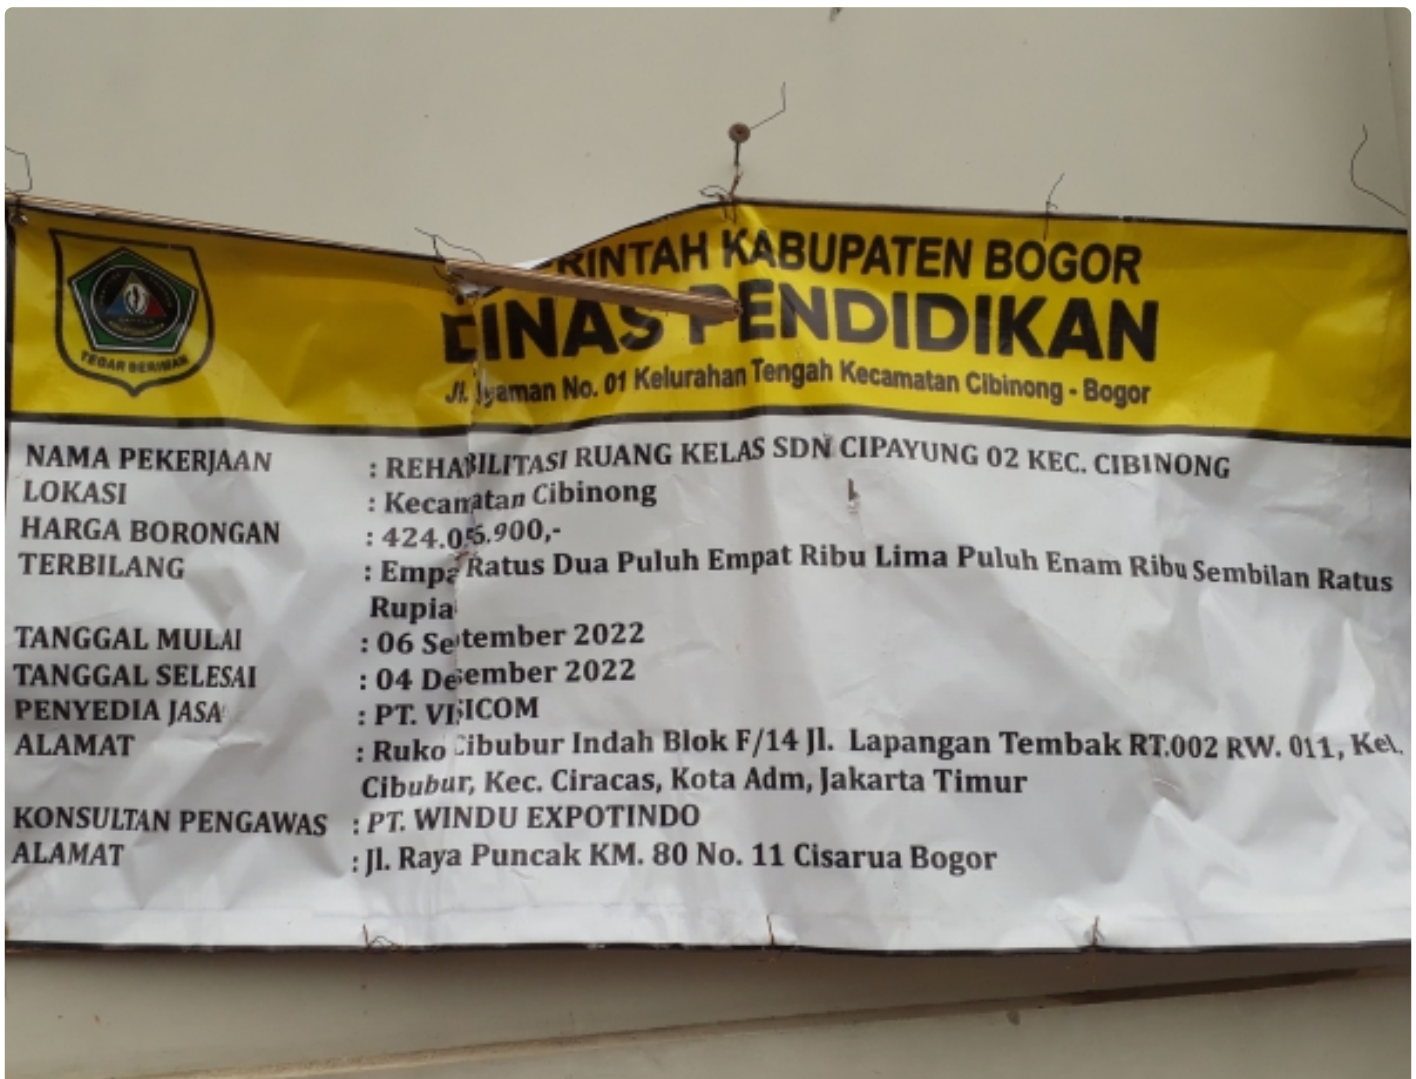
KAB.BOGOR,- Penggunaan besi tulangan besi beton polos pada proyek rehabilitasi di SDN Cipayung 2 Kec. Cibinong diduga tidak sesuai spek. Dari hasil liputan media di lokasi pada hari Minggu (9/10), di dapati besi polos pada balok lintel tidak sesuai dengan gambar perencanaan.

Hasil cek ukur yang dilakukan media, terlihat besi rangkaian balok lintel ini menggunakan ukuran 8mm. Terlihat jelas pada batang besi polos ini angka 8mm.

Sementara hasil cek pada gambar perencanaan tertera menggunakan besi polos 10mm.

Untuk volume/lebar kolom yang sudah berdiri dengan ukuran di gambar perencanaan terlihat berbeda. Pada gambar ukuran kolom (K1) tercantum 20cm X 20cm, namun yang berdiri 16,5cm X 16cm.
