Kolom pada Proyek SDN Putat Nutug 03 Banyak Keropos

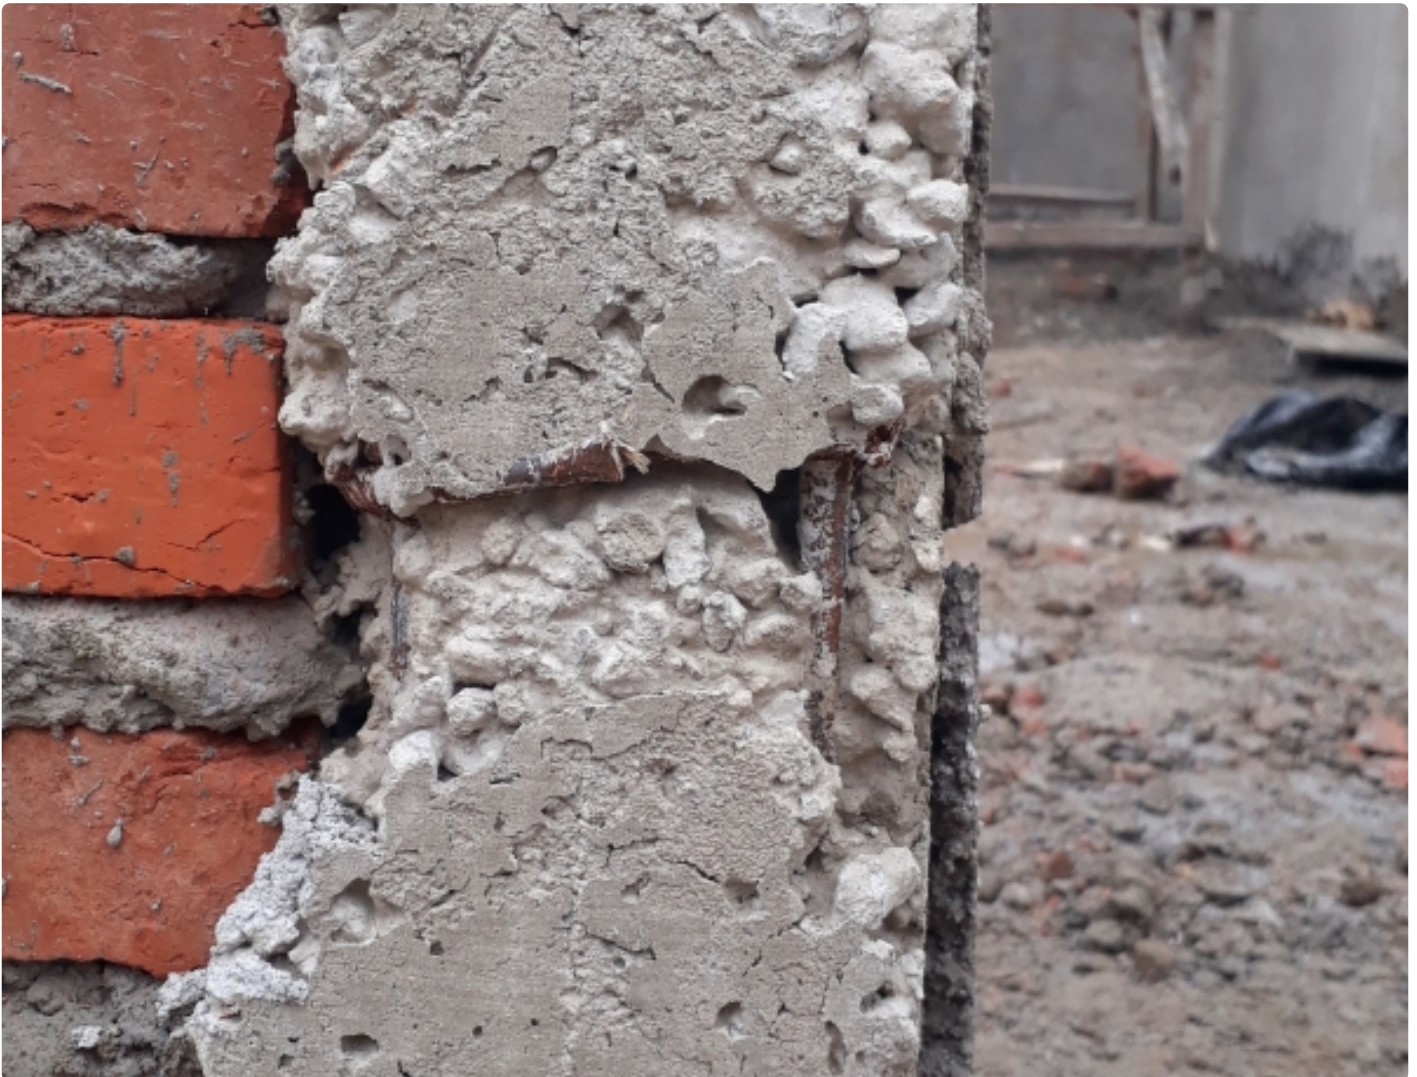
KAB.BOGOR,- Pekerjaan proyek Ruang Kelas Baru (RKB) di SDN Putat Nutug 03 yang bersumber dari APBD Kab.Bogor TA 2022 diduga tidak sesuai spek. Dari liputan media di lokasi, Minggu (9/10), terlihat kondisi struktur kolom banyak yang keropos, bahkan sampai terlihat rangkaian besi tulangan beton.

Selain itu, dari hasil ukur volume struktur kolom didapati tidak sesuai gambar. Dari hasil ukur yang dilakukan terlihat hanya 16cm X 16cm. Sementara pada

gambar tertera 20cm X 20cm.
